Erhobene Denkmalwerte (Modul 1)

Quelle: KDK Reckendorf, Modul 1
Christiane Reichert, Stadt&Denkmalpflege
Stazinärweg 8, 96050 Bamberg

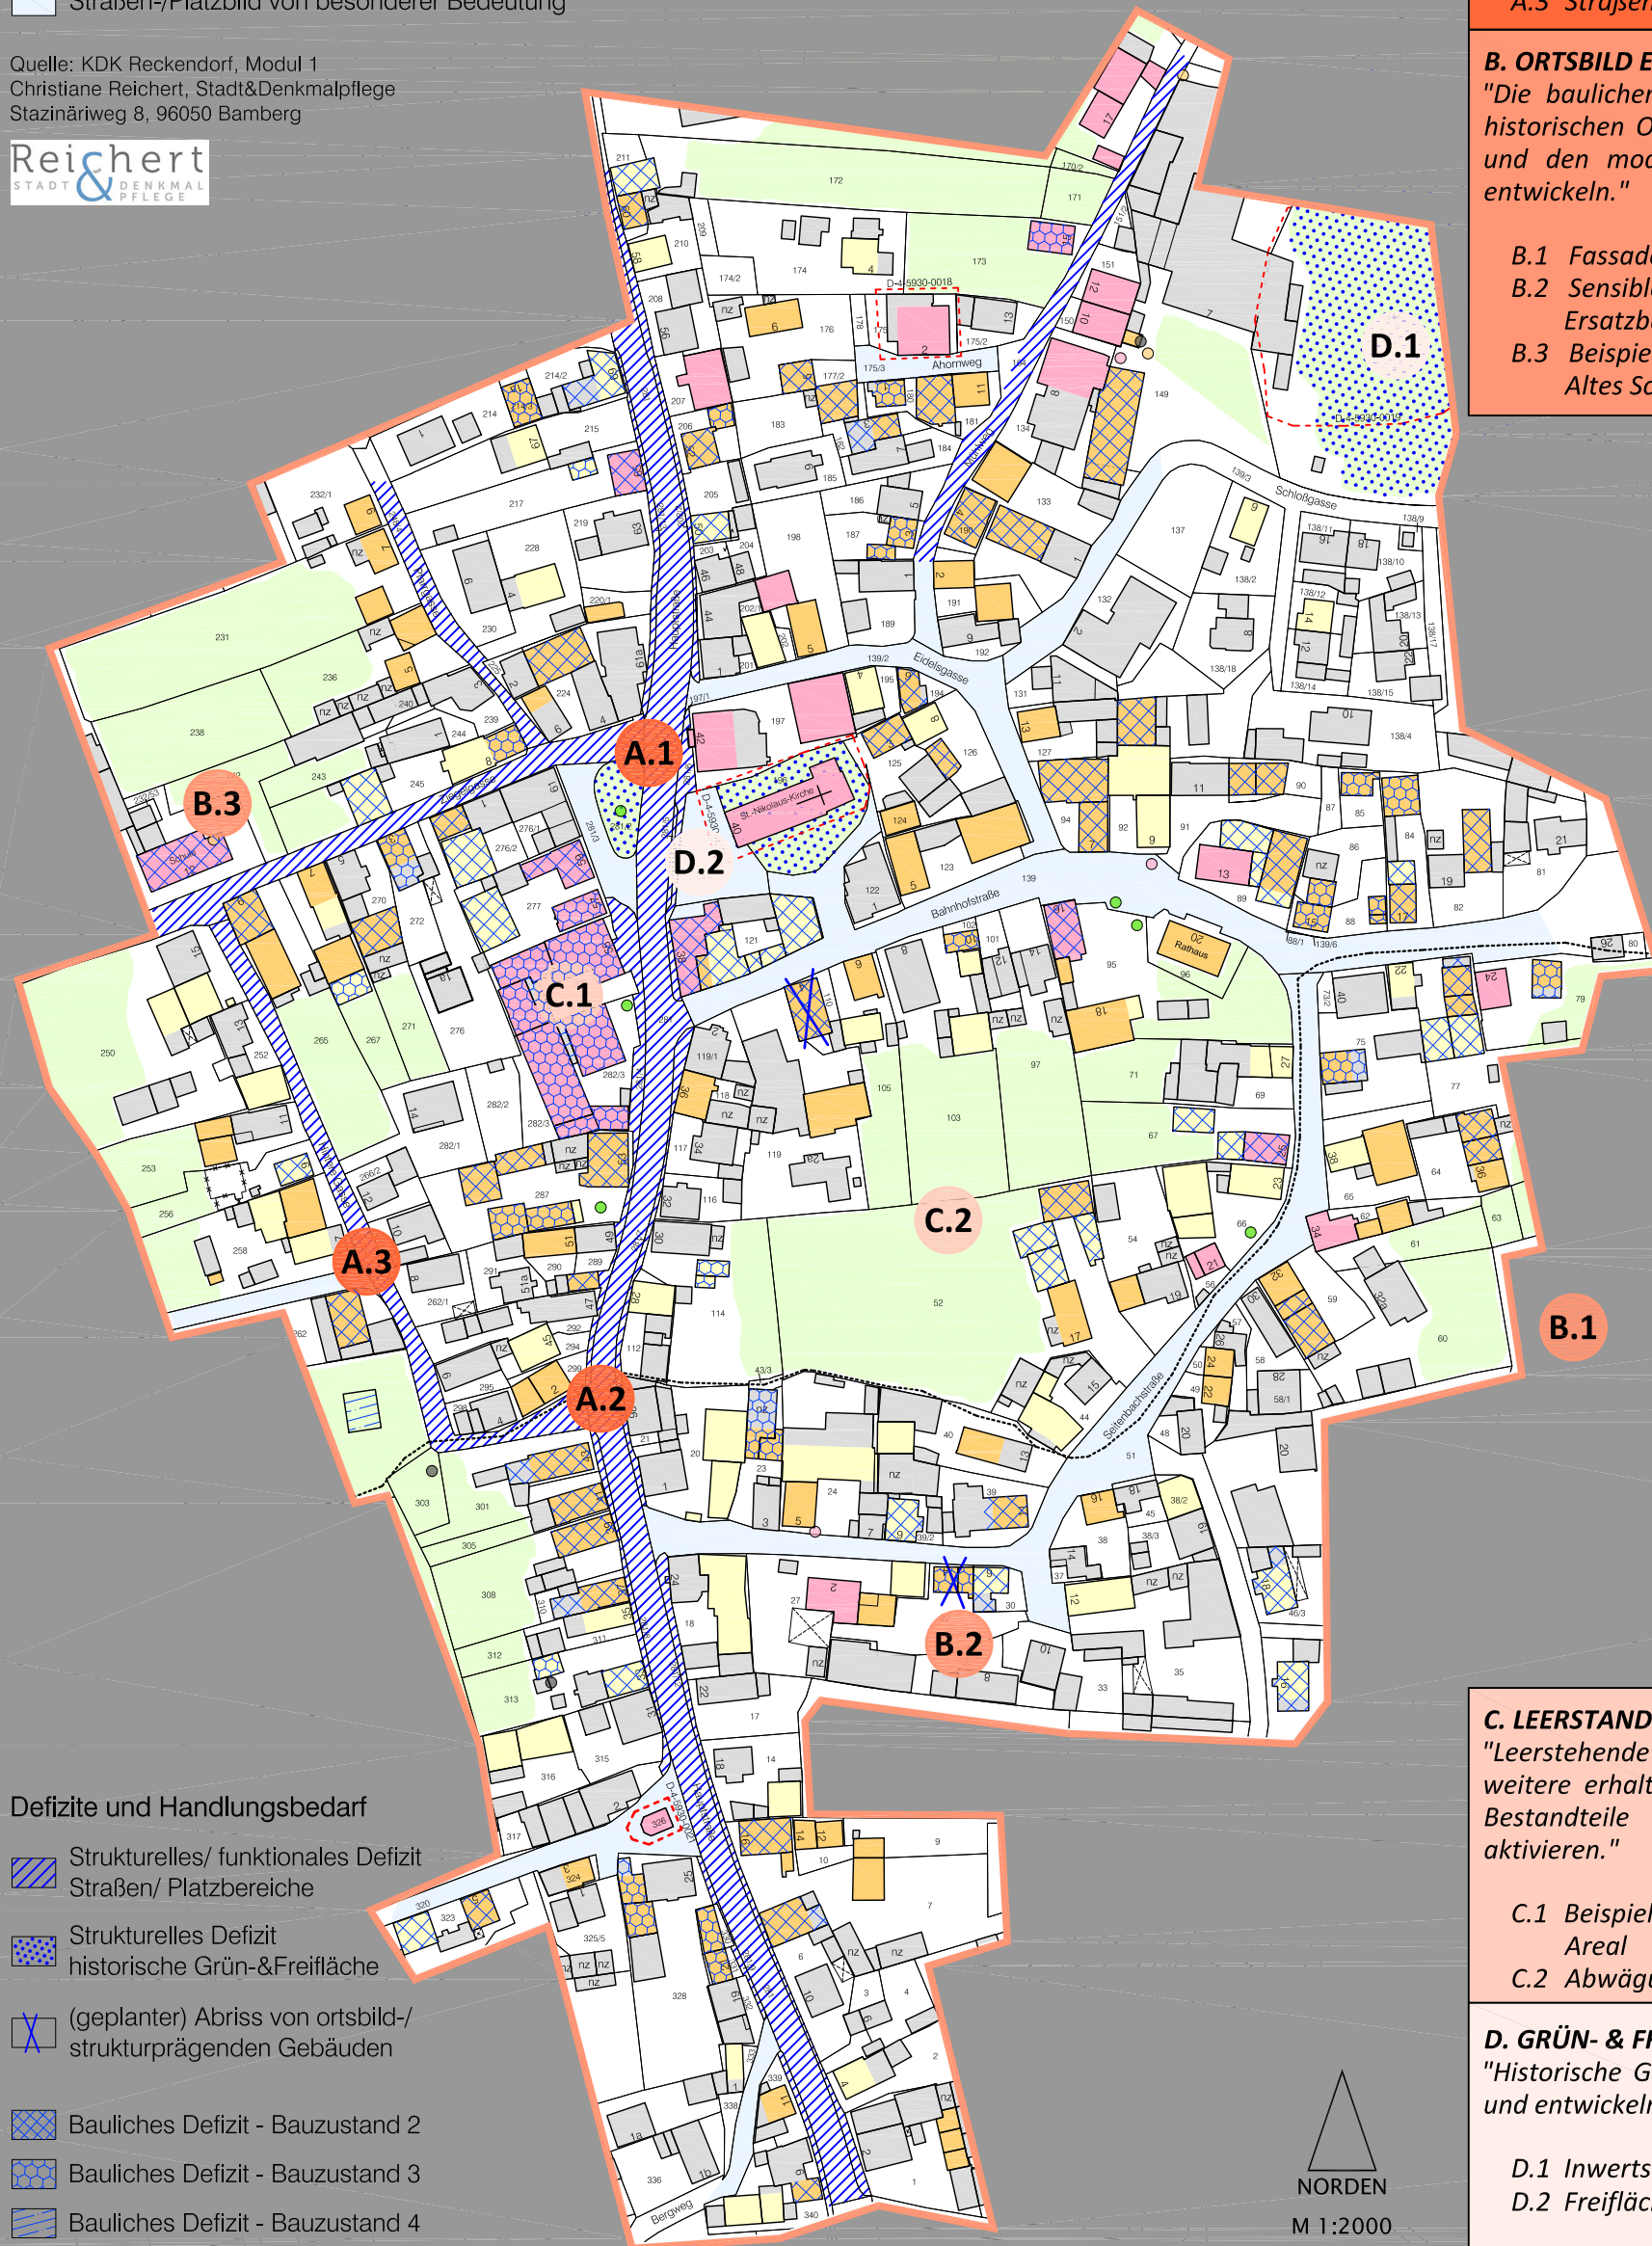
- Baudenkmal
- ortsbildprägendes Gebäude, erhaltenswert
- strukturprägendes Gebäude / Objekt
- historische Grün- und Freifläche
- Straßen-/Platzbild von besonderer Bedeutung

Defizite und Handlungsbedarf

- Strukturelles/ funktionales Defizit Straßen/ Platzbereiche
- Strukturelles Defizit historische Grün-&Freifläche
- (geplanter) Abriss von ortsbild-/strukturprägenden Gebäuden
- Bauliches Defizit - Bauzustand 2
- Bauliches Defizit - Bauzustand 3
- Bauliches Defizit - Bauzustand 4
